SOLA-TECS

Untersuchung von PV-Modulen
vor und nach der Reinigung
mit SOLA-TECS Reinigungsgeräten

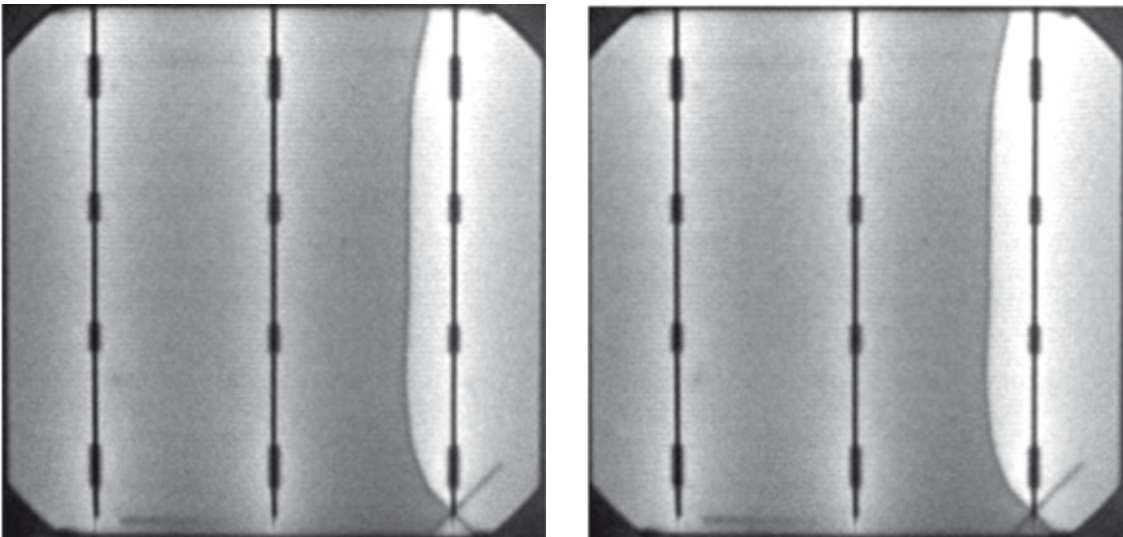
Bei den untersuchten kristallinen PV-Modulen zeigt sich keine feststellbare Änderung der Leistung nach 200 Reinigungszyklen. Ebenfalls bei der Verwendung von härteren Bürsten wie auch von Reinigungsgerät W800 konnte keine feststellbare Leistungsänderung beobachtet werden. Eine visuelle Überprüfung der Elektrolumineszenzaufnahmen vor und nach den Reinigungszyklen zeigte keine Veränderung des Zellmaterials. Es sind weder neue Mikrorisse im Zellmaterial entstanden noch haben sich vorhandene Mikrorisse durch die Belastung ausgebreitet. Inaktive Bereiche sind nicht entstanden. Auch ließen sich bei einer Sichtprüfung keine verursachten Kratzer oder Oberflächenmanipulationen feststellen. (Bild 2-3)

Abbildung 2-3: Exemplarische EL-Aufnahme einer Einzelzelle von PV-Modul LUXRA PV 60R-250-6 (SN 21154512061104449) mit Vorschädigung vor (links) und nach (rechts) den Reinigungszyklen
